PERIZIA DI STIMA IMMOBILIARE
Appartamento 2°P con garage
nel complesso residenziale denominato "Le Padovanelle"
sito a Padova in via G. Chilesotti n. 24

Lotto Unico - Appartamento 2°P con garage
Via G. Chilesotti n.24 - Padova (PD)

Premessa ed incarico

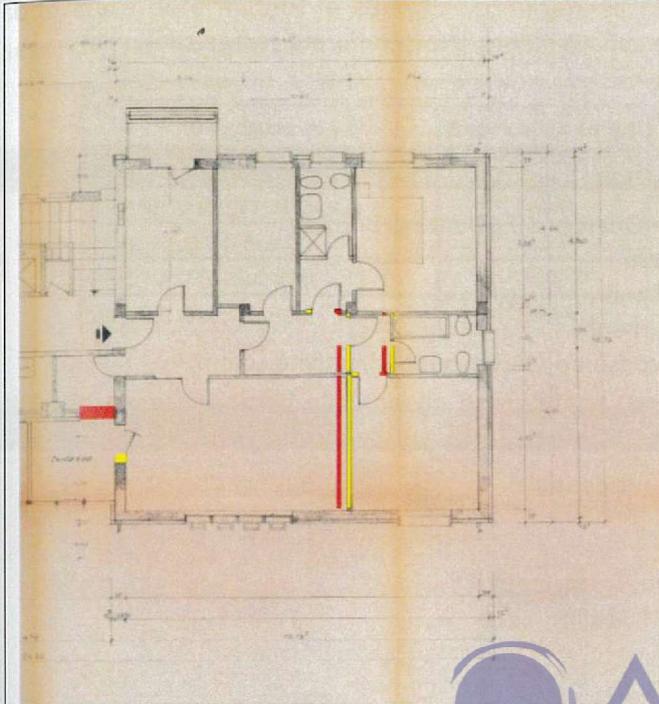
Pianta progetto 986-1968 App.to al P2°

- dal punto di vista della regolarità urbanistica nell'ultima variante del 1969, la pianta dell'appartamento, del garage e della cantinola oggetto di stima, non risultano conformi allo stato di fatto; in particolare nell'elaborato grafico, della pianta del 2° piano, nell'appartamento è rappresentata una terrazza al posto del tinello e un foro porta nel locale ripostiglio di collegamento con la terrazza, mentre al piano terra non è presente il tramezzo divisorio tra il garage e la cantinola; inoltre, il tramezzo di divisione del garage confinante, in corrispondenza alla cantinola non è rettilineo, ma presenta una rientranza;

- mediante presentazione di una richiesta di provvedimento di **S.C.I.A. in sanatoria** ai sensi dell'art.34-ter del D.P.R. 380/2001 aggiornato con la L.105/2024 per realizzazione del tramezzo divisorio tra garage e cantinola in quanto interventi realizzati come varianti in corso d'opera, prima del 1977, per la quale si stimano per il quale si stimano circa **2.500,00 €** di spese tecniche, **1.032,00 €** di sanzione amministrativa per un totale di **3.532,00 €** (oltre agli oneri quantificati dall'ufficio Tecnico dopo la presentazione della pratica) e ai diritti di segreteria.

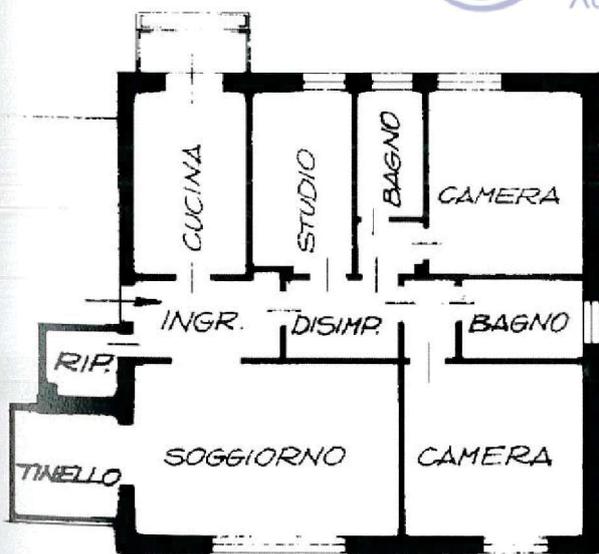
Planimetria catastale del 1987 App.to al P2°

- in seguito è stato presentato un aggiornamento catastale nel quale viene rappresentata una pianta dell'appartamento conforme allo stato di fatto, con la rappresentazione del tinello, la chiusura della finestra del ripostiglio, l'allargamento del foro porta tra tinello e soggiorno; mentre la pianta del garage rappresenta un tramezzo di divisione tra il garage e la cantinola

- **l'appartamento È CONFORME allo stato di fatto, da quanto rilevato**
- **il garage È CONFORME allo stato di fatto, da quanto rilevato.**

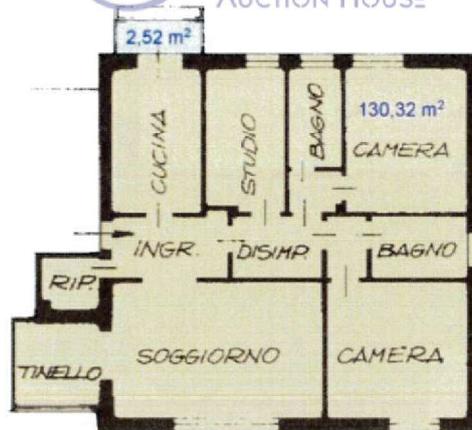
PIANTA SECONDO PIANO - H=2.90

Descrizione abitazione (part. 193 sub. 2): L'unità immobiliare residenziale è situata al **piano secondo**, con esposizione est risulta avere una superficie commerciale pari a circa **133 mq** (escluso garage e cantina al piano terra); lo schema distributivo è costituito da:

- una zona giorno che comprende: ingresso, ripostiglio, cucina con poggiolo (mq. 2,45), tinello, soggiorno;
- una zona notte che comprende: disimpegno, studio, due camere e due bagni.

Gli ambienti interni hanno un'altezza di ml.2,90.
